# ANALISIS HASIL PENGECORAN SENTRIFUGAL DENGAN MENGGUNAKAN MATERIAL KUNINGAN

Bravian Alifin Rezanto

123030041

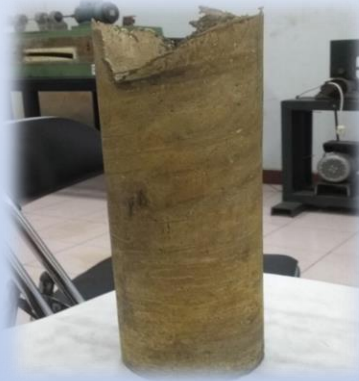
Pada saat penuangan logam kuningan cair cetakan dalam keadaan berputar
2	1000	456

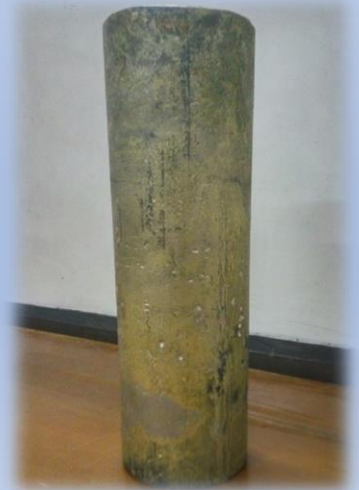
Pada saat penuangan logam kuningan cair cetakan dalam keadaan diam, sampai logam kuningan cair mengisi setengah dari cetakan kemudian cetakan diputar

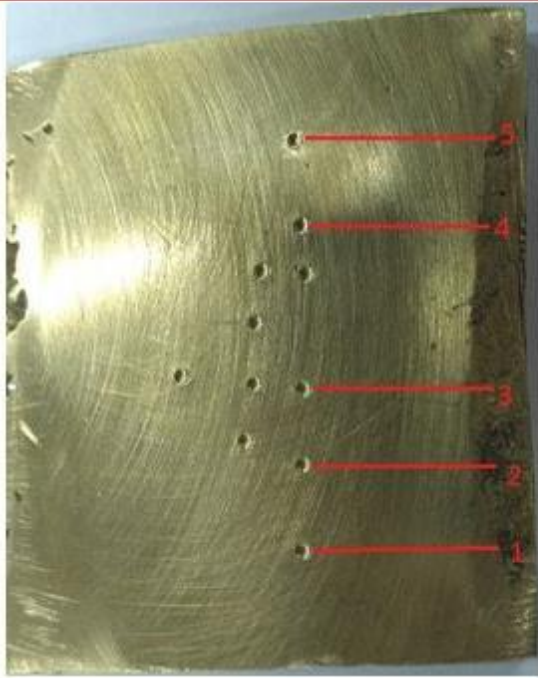
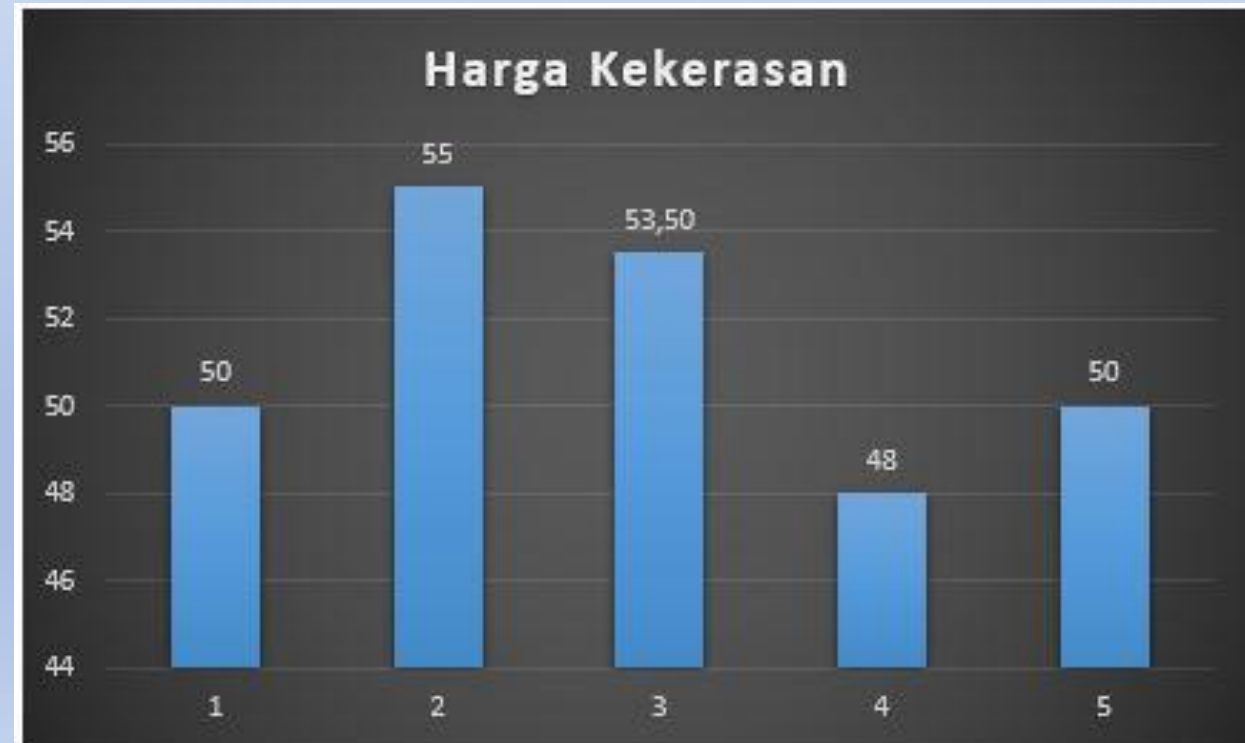
1	981	50	51.3
	2	981	55	
	3	981	53.5	
	4	981	48	
	5	981	50

Dari hasil uji keras Rockwell yang dilakukan pada spesimen hasil pengecoran sentrifugal didapat harga kekerasan rata-rata sebesar 51.3 HRB, harga kekerasan ini lebih rendah dibandingkan dengan harga kekerasan Alloy C 360 yaitu 72 HRB, hal ini diperkirakan karena terdapat porositas pada hasil pengecoran sentrifugal.
